APLICAÇÃO, VALIDAÇÃO E OTIMIZAÇÃO DE UM MODELO DE RISCO DE CHEIA EM EDIFÍCIOS MONUMENTAIS DO GRANDE PORTO

Dissertação submetida para satisfação parcial dos requisitos do grau de
MESTRE EM ENGENHARIA CIVIL — ESPECIALIZAÇÃO EM CONSTRUÇÕES

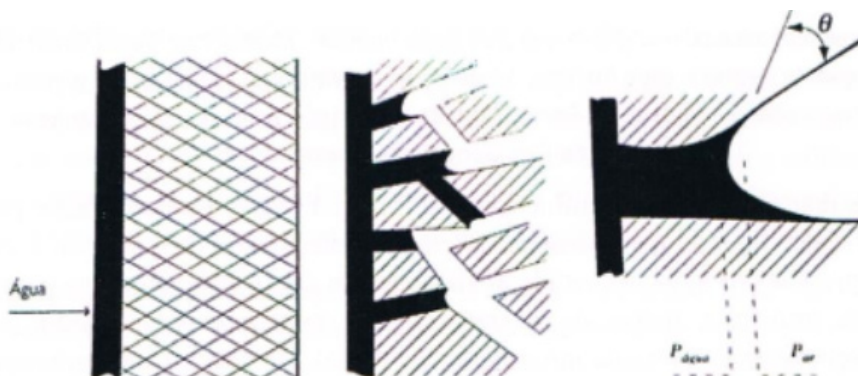
Fig.2.14 – Fenómeno da capilaridade [14]

A água em contacto com os materiais de construção, sofre uma sucção para o interior destes e através do sistema de capilares intercomunicantes, envolve o material. O transporte de água líquida no interior dos materiais porosos dá-se principalmente por capilaridade. A capilaridade é então, uma força de sucção resultante da subpressão capilar que se cria nos poros, estando o fenómeno representado na Fig.2.14.

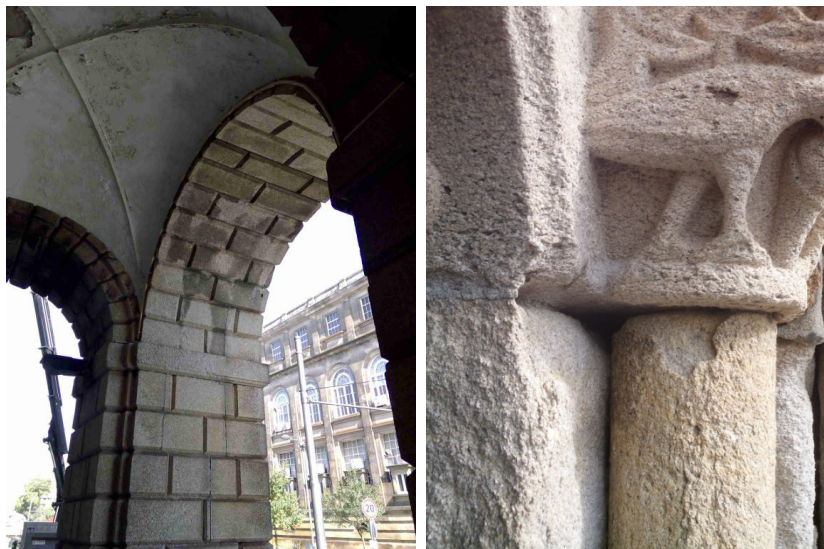
Fig.2.15 – À direita: Eflorescências no Hospital Santo António, Porto; À esquerda: Placas e plaquetas na Igreja de São Cristóvão de Rio Mau, Vila do Conde

e os cloretos seguidos dos carbonatos e nitratos [22]. Na Fig.2.15 estão representados alguns dos efeitos da presença de sais solúveis em alguns Monumentos Nacionais estudados.

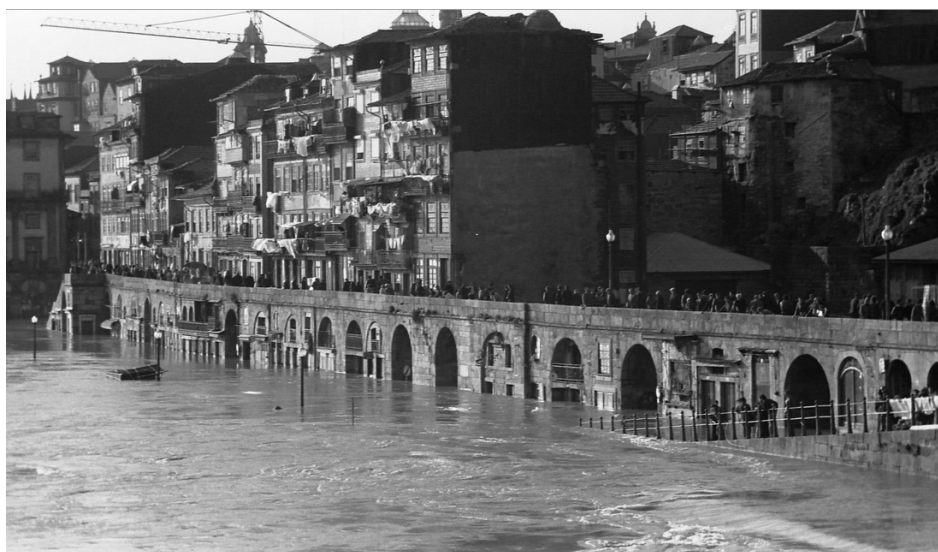
Fig.2.18 – Cheia na Ribeira do Porto em 1979 [27]

- 1979 – Rio Douro (Fig.2.18). Na cidade do Porto existiram 41 evacuados;

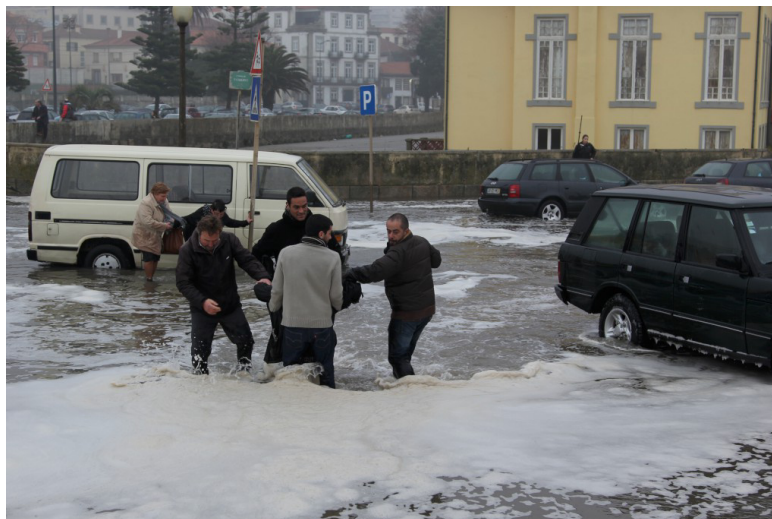
Fig.2.22 – Cheia Marítima na Foz do Porto, em Janeiro de 2014 [28]

- 2014 – Cheia Marítima, várias zonas do litoral Norte. Destruição de infraestruturas localizadas junto ao mar. Em Matosinhos, a água do mar galgou a linha de costa e chegou à estrada, como se observa pela Fig.2.22, levando ao corte da circulação na zona marginal de Perafita, em Matosinhos.

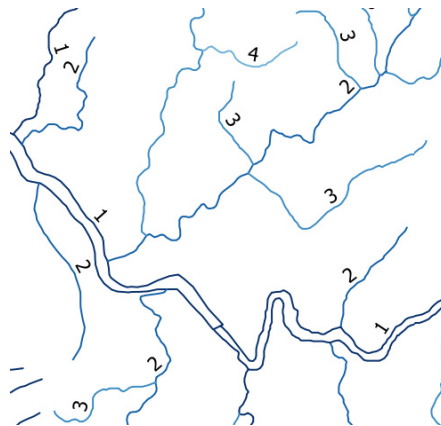
Fig.3.9 – Esquema da subdivisão dos cursos de água

O tipo de linha de água influencia a probabilidade de ocorrência de cheia, bem como o tipo de cheia a que essa linha está sujeita. O conhecimento da ordem correspondente a cada curso de água possibilita a extração de informações que vão desde as características associadas ao caudal, área da bacia e largura do leito, mas também ter noção do risco de cheia, pois a probabilidade de risco de cheia de aumenta inversamente ao aumento do rácio de bifurcação de uma bacia hidrográfica. Atendendo a esse facto, foi criada uma ordem de classificação das linhas de água com base na classificação decimal dos rios, de forma a hierarquizar a sua importância em função das suas dimensões. A ordem varia entre 1 e 6. Sendo que o 1 corresponde aos cursos de água de maiores dimensões e vai decrescendo até à ordem 6. Esta ordem é definida através do nível de subdivisão dos cursos de água, ou seja, aos rios principais é atribuída ordem 1, aos afluentes ordem 2, aos subafluentes ordem 3 e assim sucessivamente até à ordem 6, como se observa na Fig.3.9.

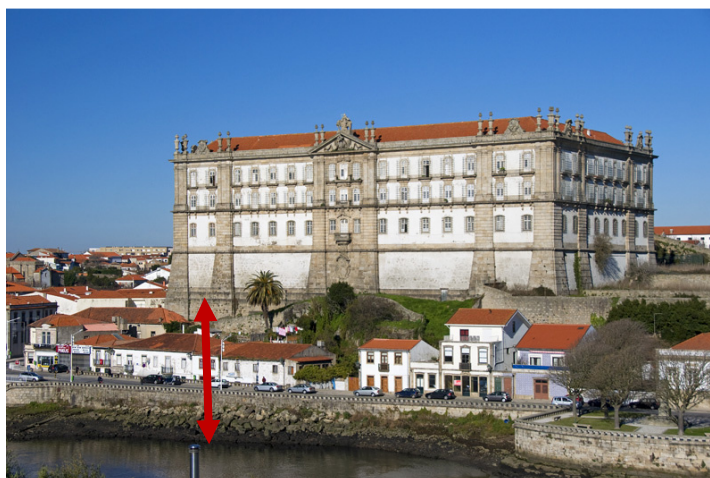
Fig.4.2 – Visualização da diferença de altura entre o Mosteiro de Santa Clara, em Vila do Conde, em relação ao rio Ave

Através de uma observação visual, a real distância deve estar na ordem dos 20 metros, o que leva a uma redução do grau de risco de cheia do Monumento, passando de risco elevado para risco baixo.

No Mosteiro de Santa Clara, em Vila do Conde, o facto de através das medição da diferença de altura entre a cota mais baixa do ponto médio do edifício e a linha de água mais próxima (Rio Ave), através do programa ser de zero metros (Fig.4.1), quando, na realidade, o Mosteiro encontra-se bastante acima, como se pode verificar na Fig.4.2.

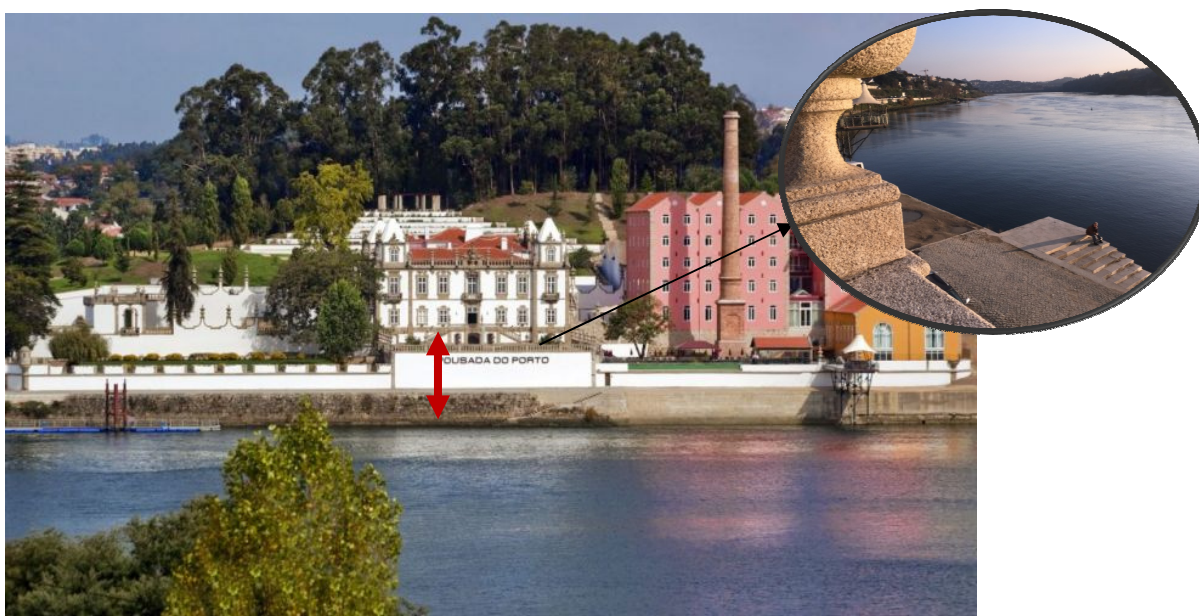
Fig.4.4 – Visualização da diferença de altura entre o Palácio do Freixo, em Campanhã, em relação ao rio Douro

O Palácio do Freixo, à semelhança dos casos anteriores, também não apresenta uma diferença de altura relativamente ao rio Douro de zero metros. Como se pode verificar através da Fig.4.4, existe um muro nas traseiras do Palácio, pelo qual se pode observar o rio e ter uma perceção da diferença de altura do edifício ao rio, que se estima na ordem dos 10 metros.

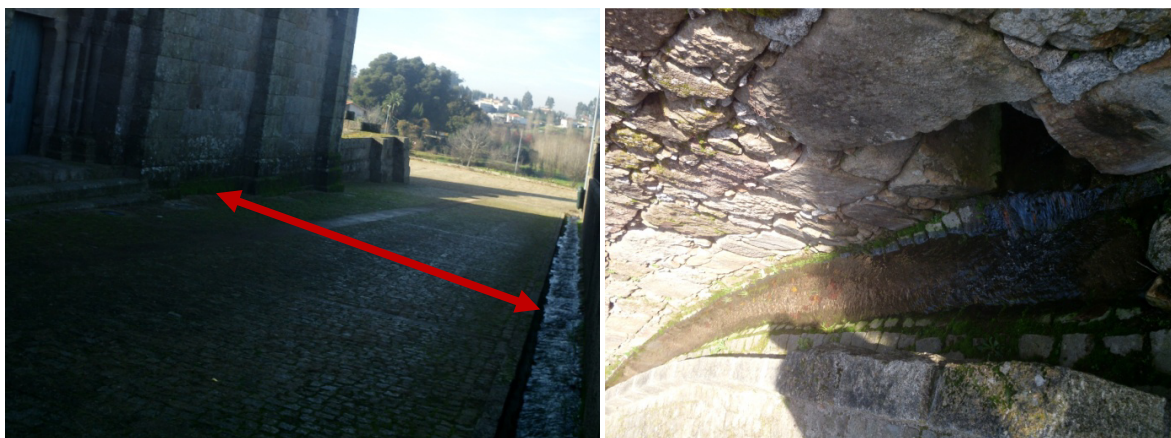
Fig.4.5 – Proximidade de linha de água à Igreja de São Pedro de Ferreira, em Paços de Ferreira

No caso do Igreja de São Pedro de Ferreira, em Paços de Ferreira, passa, ao lado deste, um pequeno escoamento de água que depois segue subterrâneo, como se observa na Fig.4.5.

Apesar de não ter as dimensões e caudal passível de ser comparado com o rio Ferreira, considera-se que tem uma influência superior tanto ao nível de fenómenos como a humidade ascensional ou até mesmo de cheia, em casos de precipitação extrema, quando comparado com o rio Ferreira que se localiza a mais de 1850 m de distância desta Igreja.

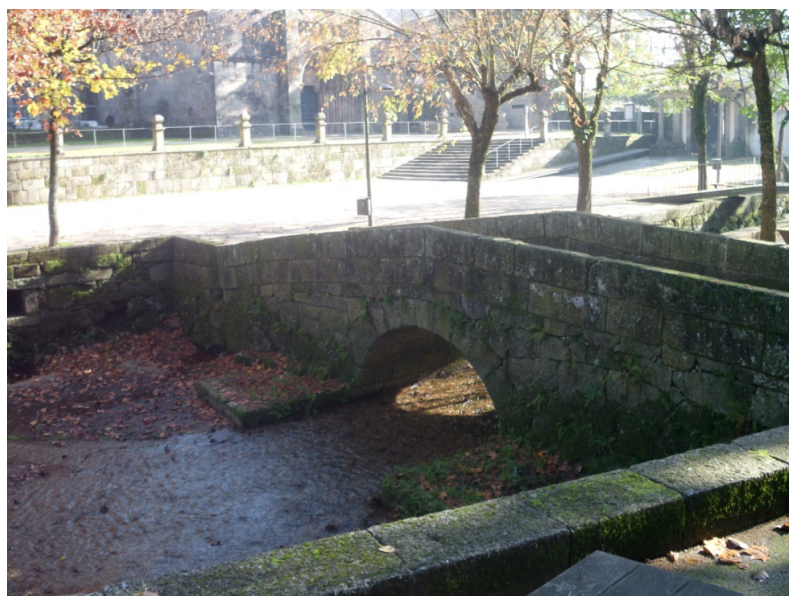
Fig.4.6 – Proximidade do ribeiro de Gamuz ao Mosteiro de Paço de Sousa, em Penafiel

No Mosteiro de Paço de Sousa, em Penafiel, também se verifica a passagem do ribeiro de Gamuz à frente do mesmo, numa zona arborizada, com algumas árvores centenárias, sendo o ribeiro atravessado por duas pontes, como se observa na Fig.4.6.

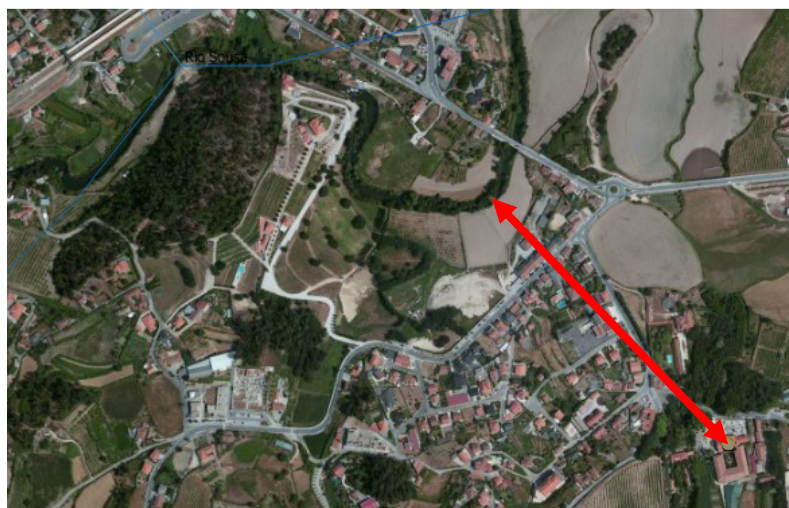
Fig.4.7 – Distância de 500 metros entre o Mosteiro e o rio Sousa medida através do QGIS

Pelas razões referidas anteriormente, também se considera este ribeiro com maior influência, devido à sua proximidade ao Mosteiro. Apesar da provável inconstância do escoamento deste curso de água, em situações de precipitação extrema, terá uma maior probabilidade de atingir o edifício do que o rio Sousa, que se localiza a mais de 500 metros de distância (Fig.4.7).

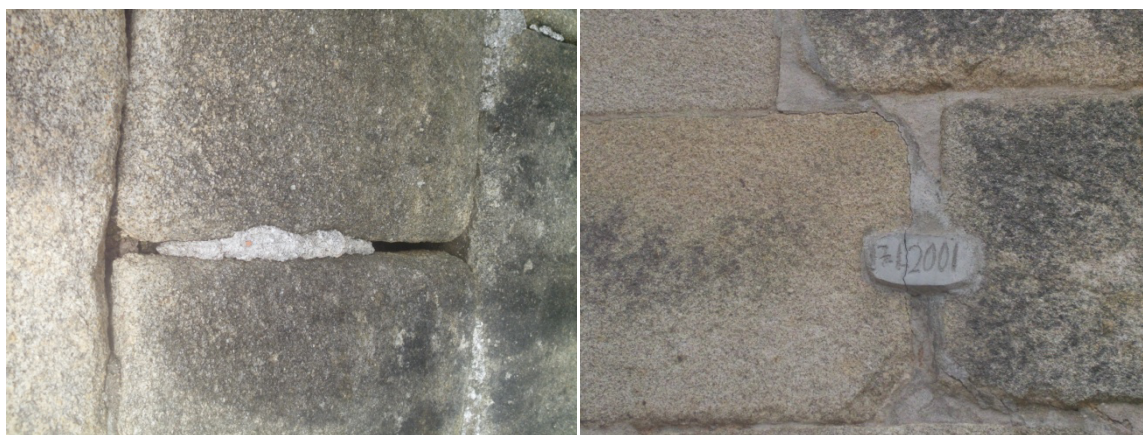
Fig.4.8 – Utilização simultânea de argamassas de cal (à esq.) e argamassas de cimento (à dir.), no preenchimento das juntas na Igreja da Azurara, em Vila do Conde.

Durante a visita e análise visual dos materiais foi possível constatar a presença simultânea de juntas de argamassa de cal e juntas de argamassa de cimento, como é visível na Fig.4.8.

No que diz respeito às argamassas, maioritariamente utilizadas para o embasamento das juntas que na maioria dos Monumentos estudados, devido à data de construção, são fundamentalmente argamassas tradicionais à base de cal. Contudo, no contexto da reabilitação do Património edificado verifica-se a utilização do cimento Portland, que confere às argamassas resistências mecânicas mais elevadas que, aliadas a um baixo tempo de presa, permite realizar trabalhos em prazos relativamente mais reduzidos.

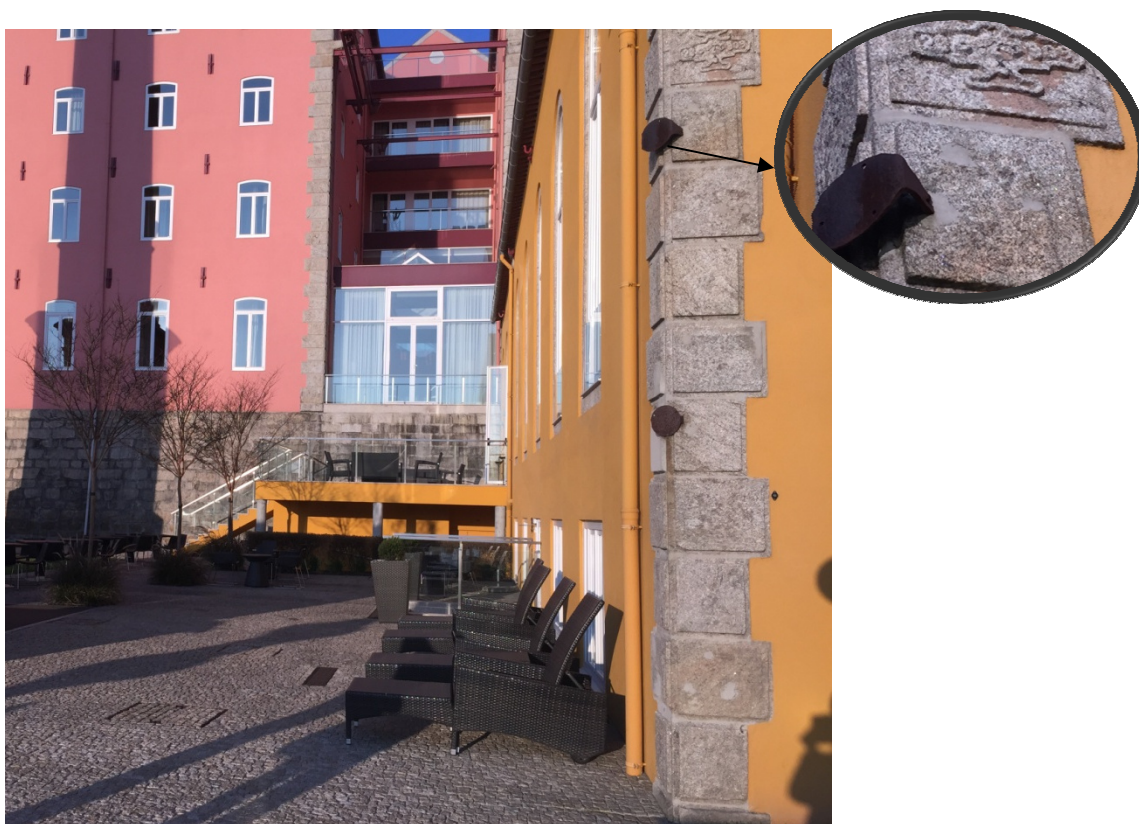
Fig.4.11 – Marcas de Cheia no Palácio do Freixo

Palácio do Freixo: Como se pode ver pela figura 4.11, existem dois marcos de cheia, sendo um deles da cheia de 1909 que tem cerca de 3,5 metros. O outro marco não tem registo de data, pelo que pode ser anterior ou posterior a 1909. Obteve-se a classificação de risco médio que parece adequada, tendo em conta que apenas em cheias extraordinárias do rio Douro, este edifício foi atingido.

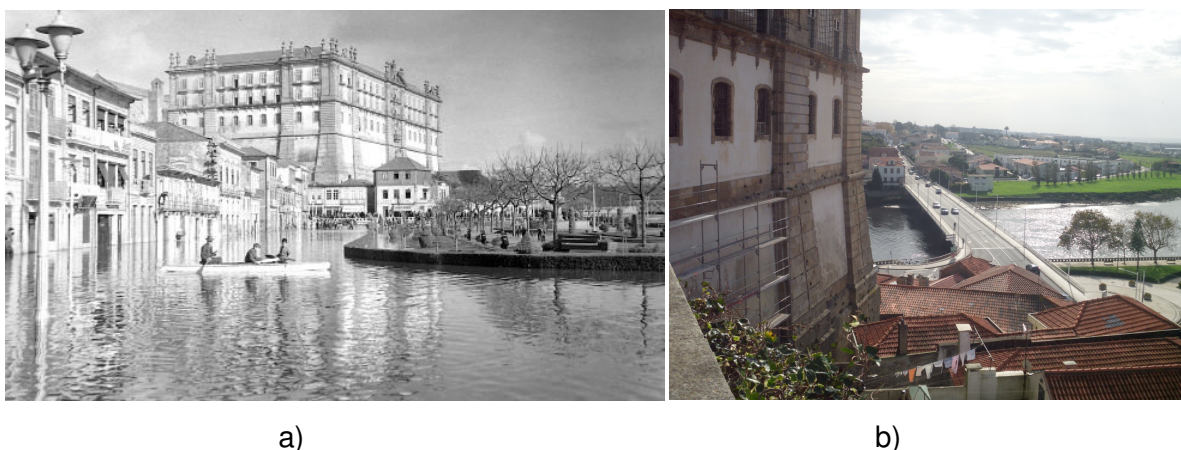
Fig.5.1 – a) Cheia ocorrida no Rio Ave, em Vila do Conde, no ano de 1962 [38]; b) Perspetiva da proximidade entre o Mosteiro de Santa Clara e a margem do Rio Ave

Na Fig.5.1, visualiza-se a zona onde se insere o Mosteiro de Santa Clara para uma situação de cheia do curso de água mais próximo, neste caso, o Rio Ave, verificando-se que apesar de atingir praticamente todas as edificações que se encontram nas proximidades, o nível das águas teria que subir para valores na ordem dos 20 a 25 metros para ser uma ameaça à inundação do Mosteiro.

É perceptível a relativamente reduzida distância horizontal a que o Monumento se encontra da linha de água, numa situação em que o caudal do rio se encontra dentro dos parâmetros normais. Com o cruzamento destas duas informações, e extrapolando para outras situações, serão reavaliados os intervalos da classificação do risco de cheia do modelo em análise.

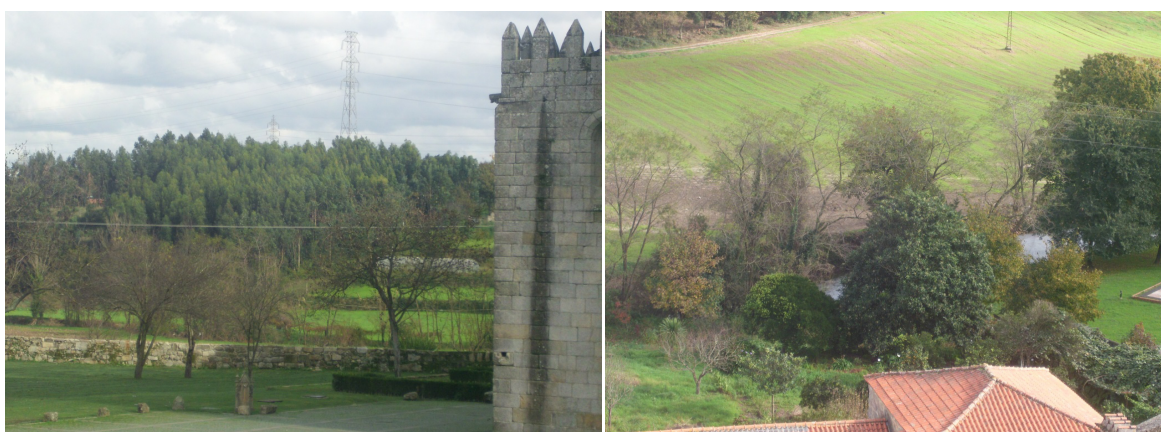
Fig.5.2 – Perspetivas da distância do Mosteiro de Leça do Balio ao Rio Leça, que se encontra na parte de trás do muro, junto às árvores

Utilizando-se como exemplos o Mosteiro de Leça do Balio e a Igreja de São Cristóvão de Rio Mau, cujas distâncias verticais às linhas de água mais próximas são de 0 e 3 metros, respetivamente, e estão classificados como tendo um risco de cheia muito elevado e elevado, respetivamente, segundo o MM. Como já foi explicitado em 5.1, não há registos de cheias/ inundações, devido a causas naturais, pelo menos, nos últimos 50 anos. Assim, a atribuição desse risco de cheia poderá ser excessiva.

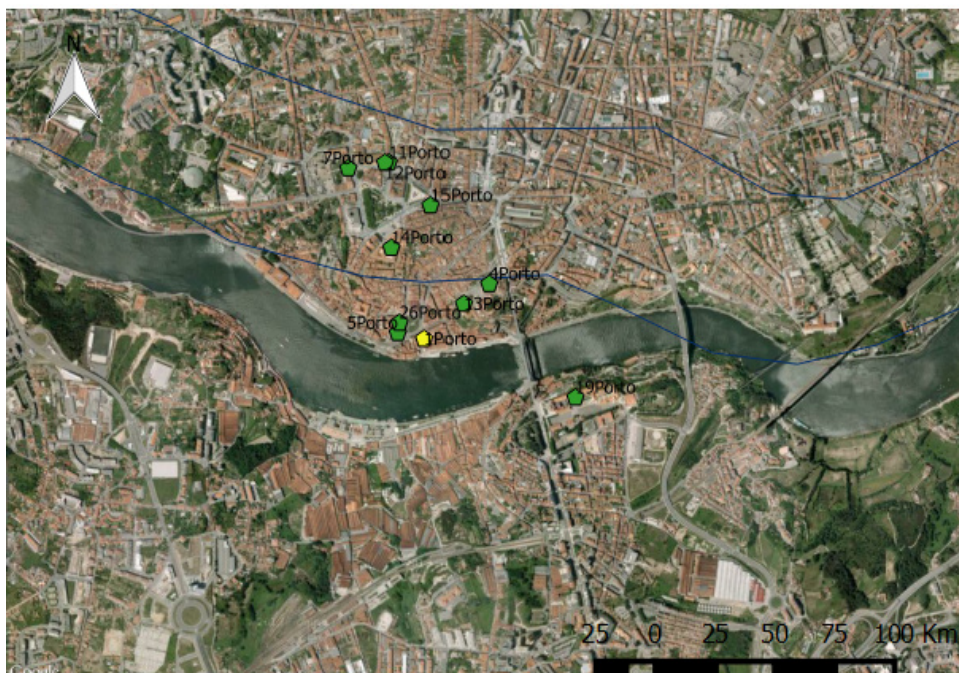
Fig.5.8 – Exemplo de representação de um mapa de risco a maior escala

Uma vez que os Monumentos escolhidos foram classificados quanto ao risco de cheia, recorreu-se ao programa QGIS para a elaboração de cartas de risco. Com o auxílio deste programa é possível gerar diversos mapas com graus de pormenor e escalas distintas. Num exercício para perceber estas funcionalidades, indica-se na Fig.5.8, a visualização de uma imagem via satélite Google, onde todas as camadas consideradas se encontram sobrepostas: os cursos de água e os Monumentos com a respetiva etiqueta e categoria de risco correspondente. Na Fig.5.9, encontra-se representado uma mapa do
